## Notice descriptive du projet d'aménagement du poste de refoulement « Ceinture »

### Ile d'Olonne

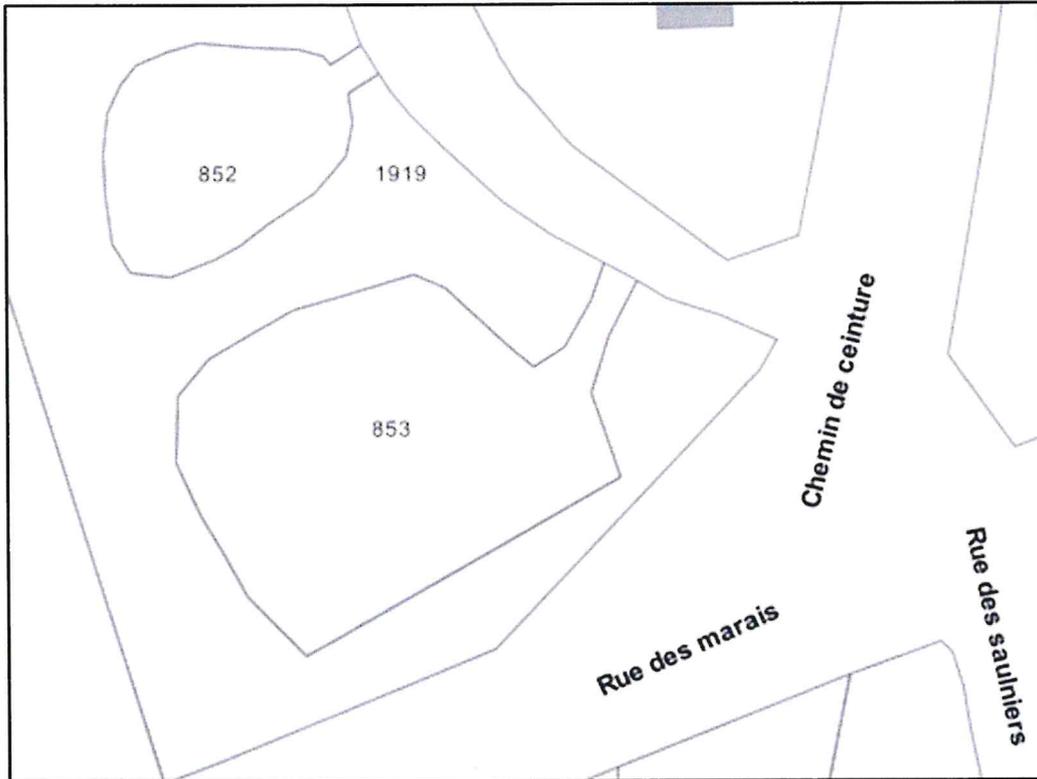
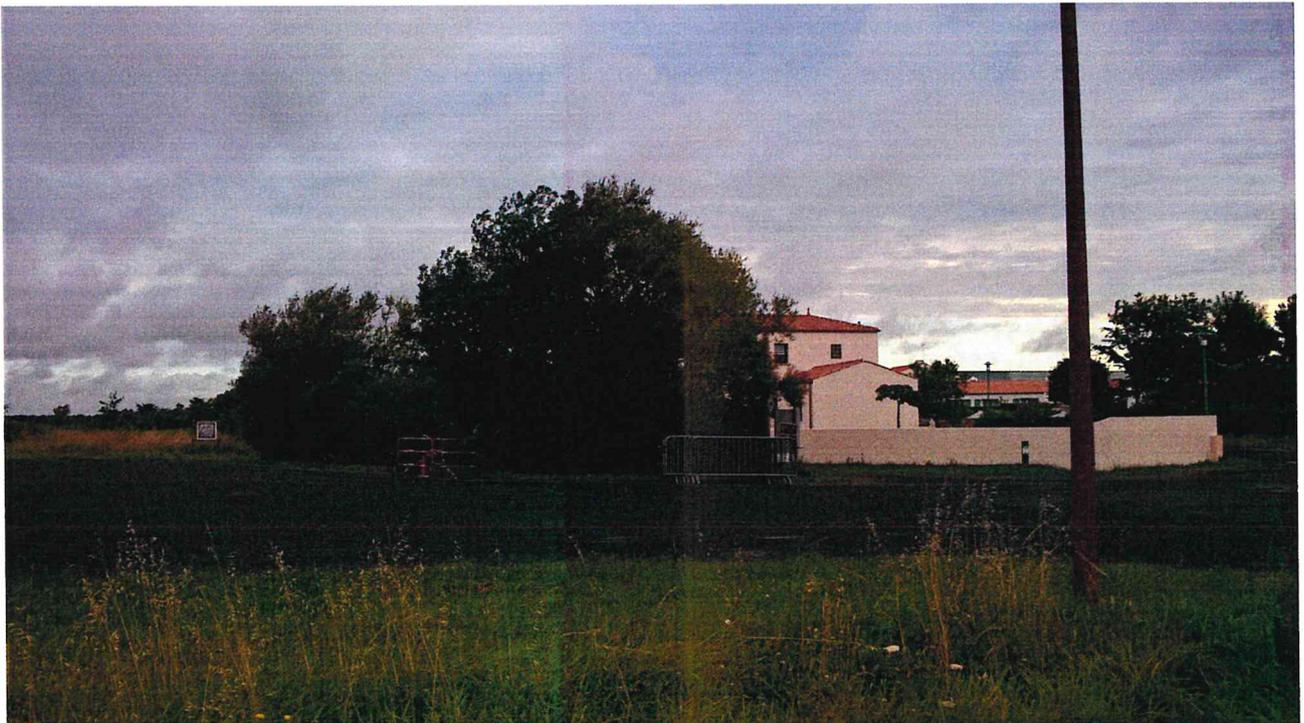
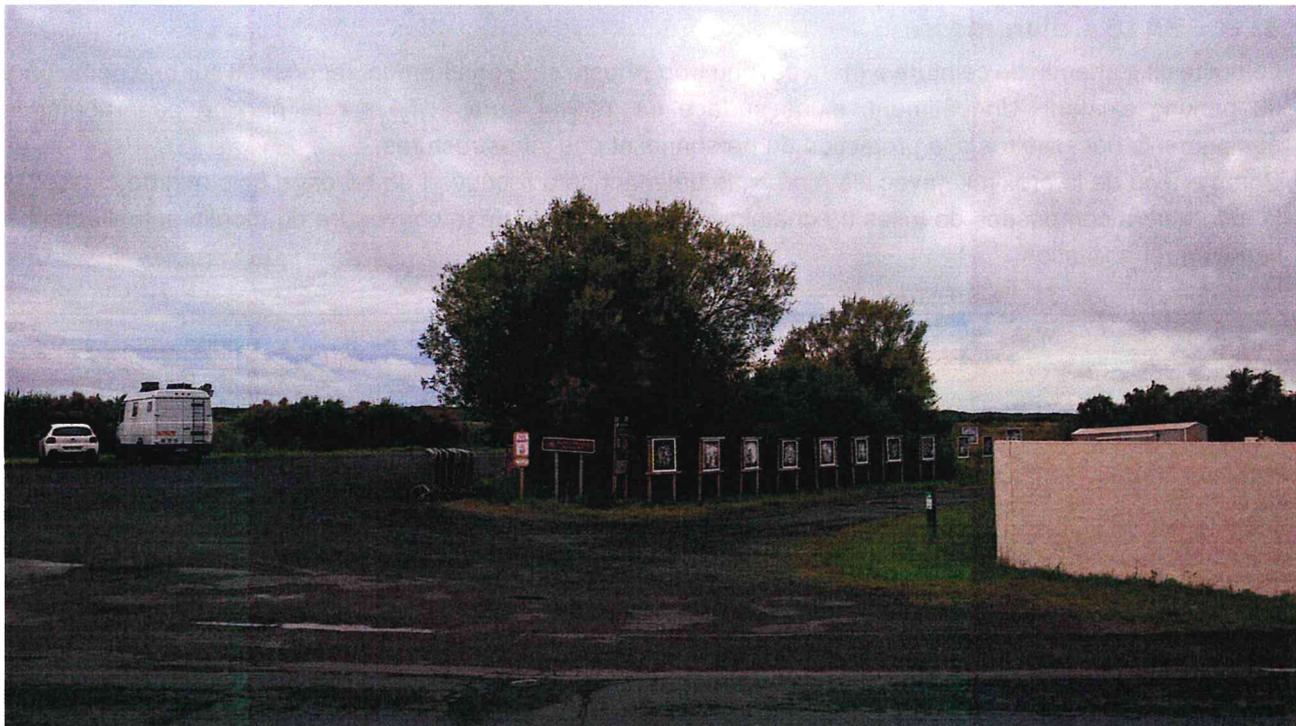
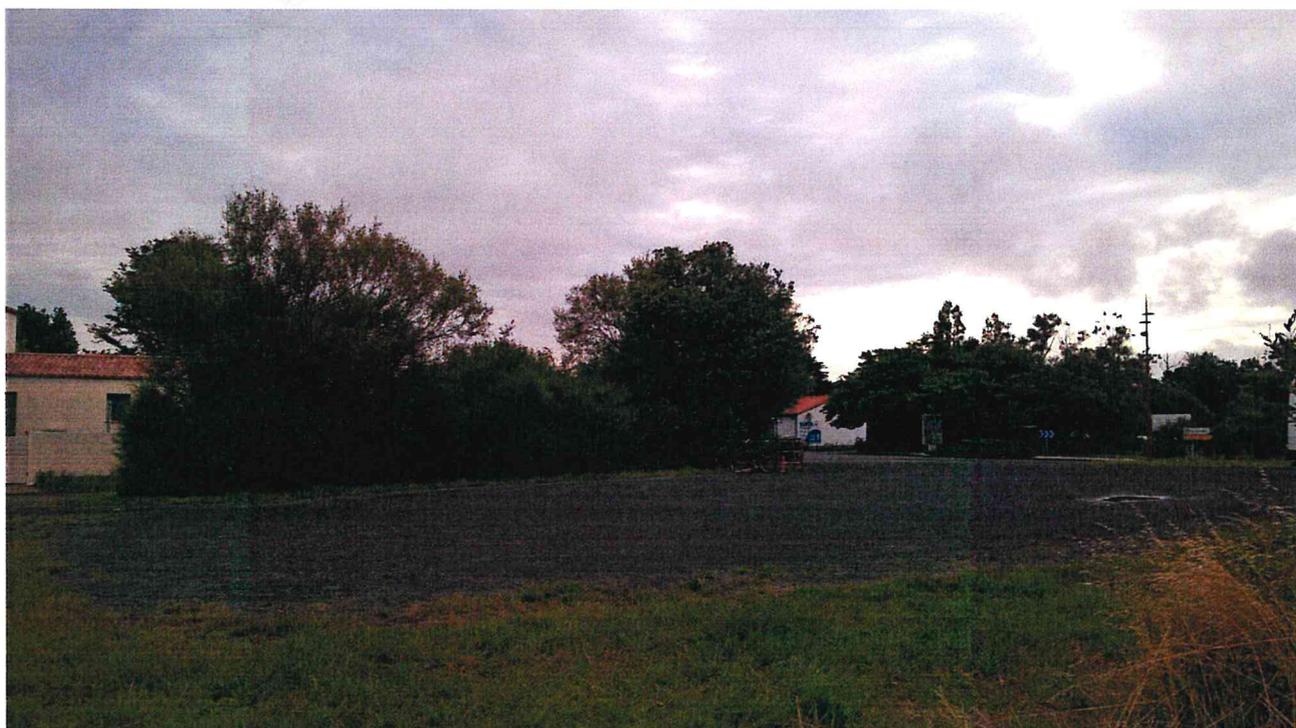
## 2. PA3 – Description de l'état existant

Le projet est situé sur la parcelle E853. Un parking pour véhicules est actuellement présent à l'endroit où il est projeté de construire le poste de relèvement.

Ce parking, d'une surface d'environ 900m<sup>2</sup>, est situé à côté des marais et d'un moulin en cours de réhabilitation. Aussi, le projet s'est attaché à soigner l'intégration paysagère.

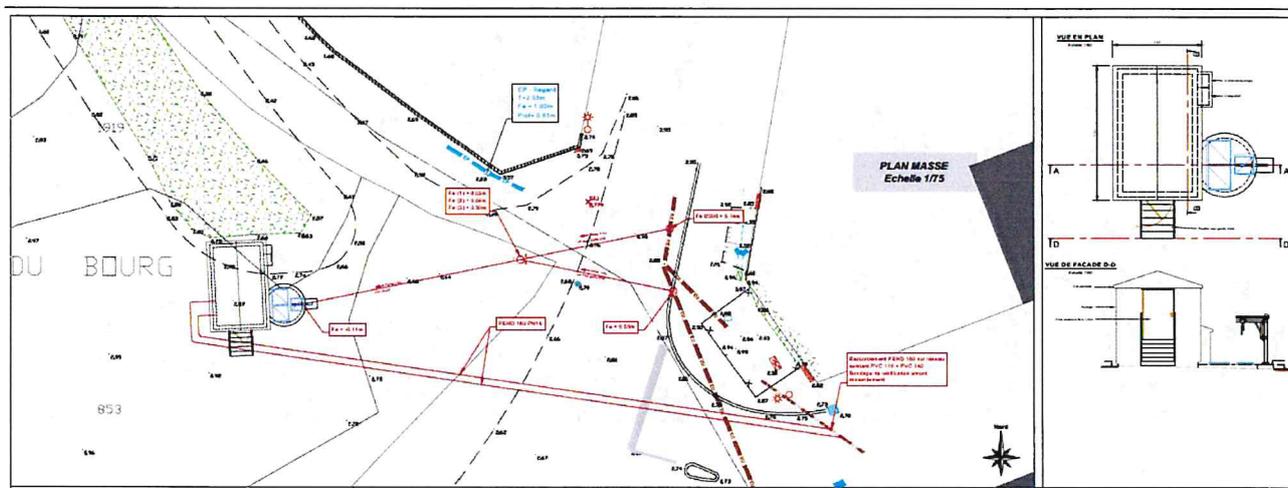
### 3. PA18 – plan masse

Le poste dit « chemin de ceinture » étant devenu trop vétuste sera entièrement reconstruit sur une petite partie du parking existant. Un bâtiment, d'une surface de 19,9m<sup>2</sup> sera édifié sur le parking pour abriter les équipements nécessaires à la protection du personnel et des infrastructures.

Compte tenu de la proximité avec les marais, le bâtiment sera recouvert de bardage bois (pin de classe3) et la toiture sera composées de tuiles de châtaigniers à l'identique de la couverture du moulin actuellement en cours de réhabilitation.

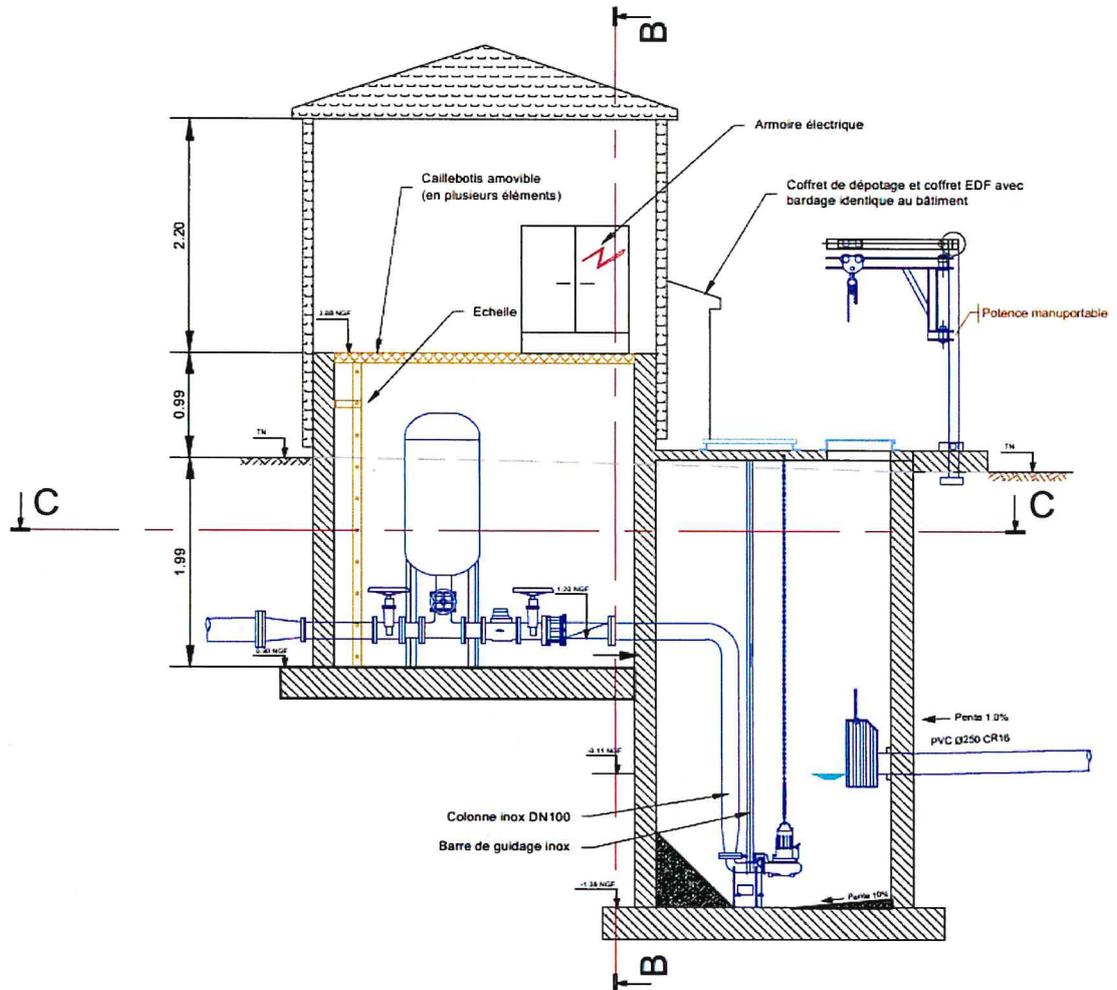
### COUPE VERTICALE A-A

Echelle 1/50

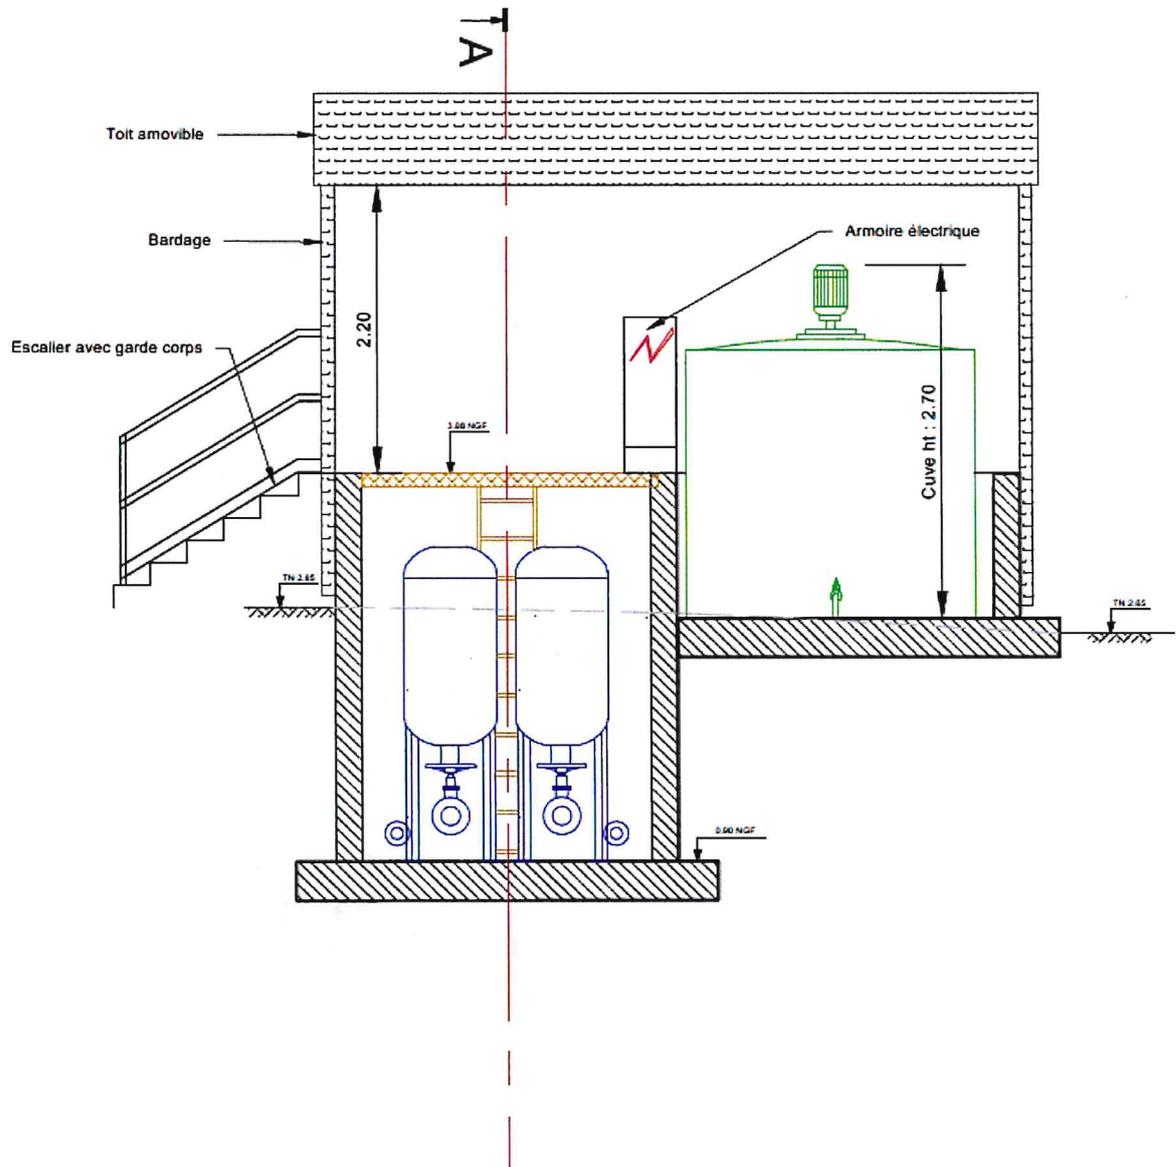
# COUPE VERTICALE B-B

Echelle 1/50

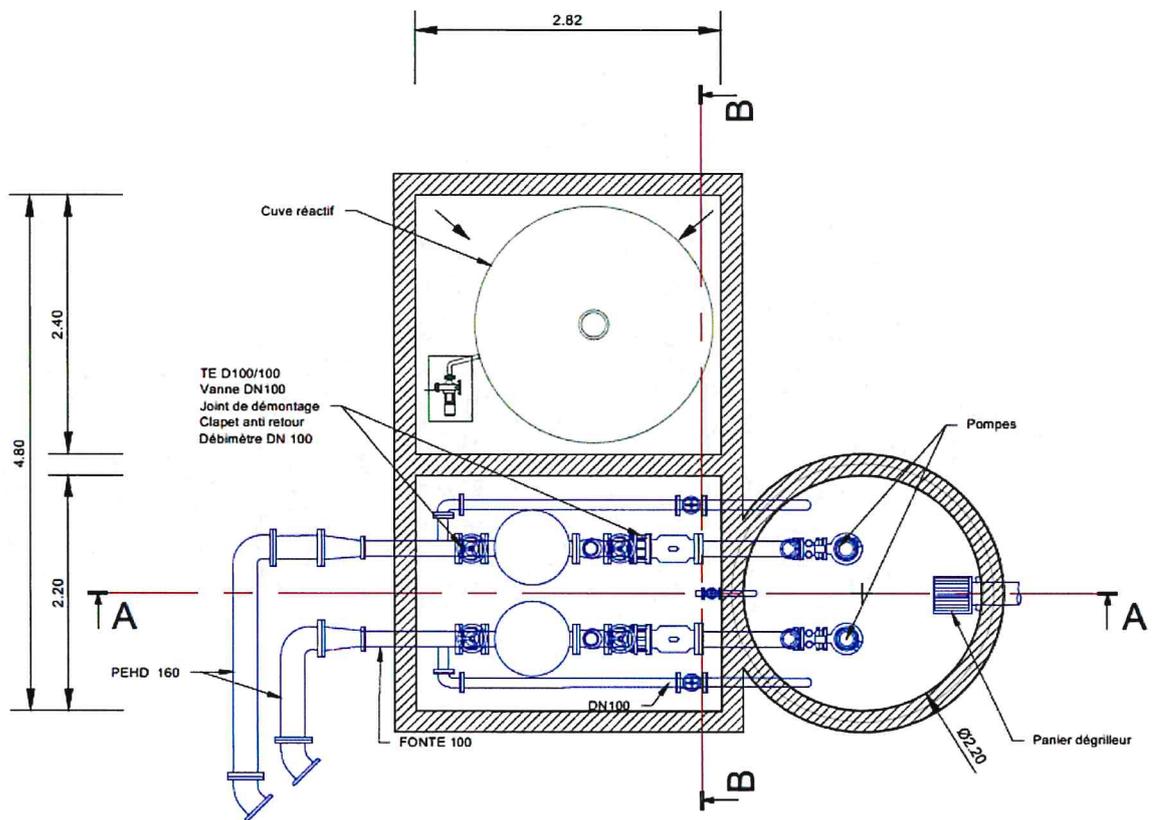
# COUPE HORIZONTALE C-C

Echelle 1/50
